ПРАКТИЧНОСТЬ ПРИМЕНЕНИЯ МЕТОДИКИ ОПЕРАТИВНОГО ОБСЛЕДОВАНИЯ ЗДАНИЙ В ПОЛЕВЫХ УСЛОВИЯХ НА ТЕРРИТОРИИ КЫРГЫЗСКОЙ РЕСПУБЛИКИ

В данной статье рассмотрено и проанализировано практическую применимость методики оперативного обследования в полевых условиях на территории Кыргызской Республики. Приведен пример оперативного обследования нескольких школьных зданий, расположенных в зонах влияния активных разломов, называемых Таласо-Ферганским и Ысык-Атинским разломами.

PRACTICAL APPLICATION OF THE OPERATIONAL SURVEY OF BUILDINGS IN THE CONDITIONS ON THE TERRITORY OF THE KYRGYZ REPUBLIC

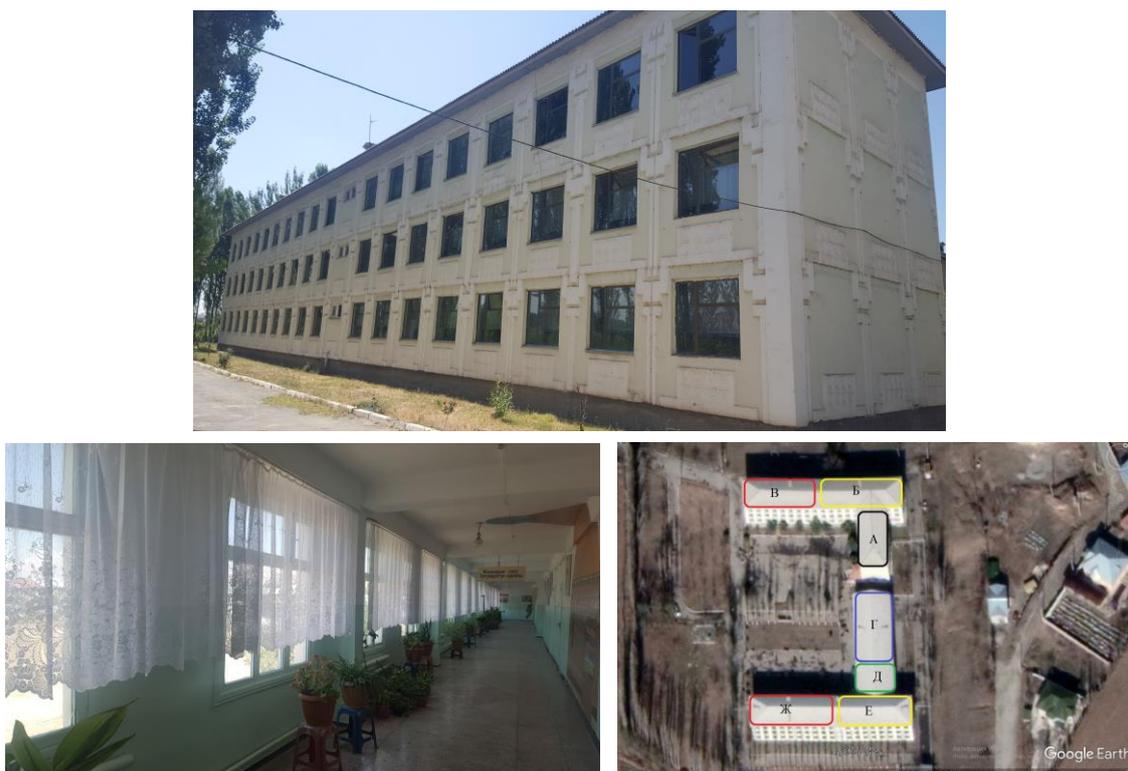
Рис.3 – Здание школы из сборного железобетонного каркаса с навесными панелями, школа №50 им. П.Ж. Нышанова, г. Ош

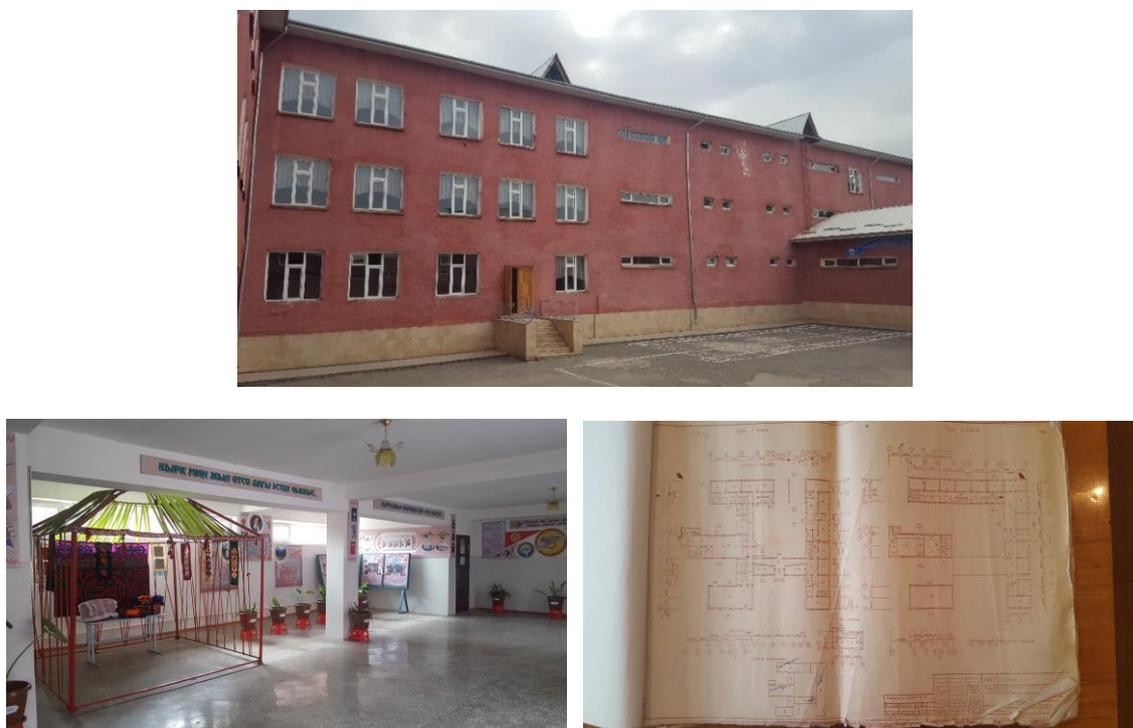
Рис.4 – Здание школы из железобетонного каркаса с кирпичным заполнением, школа №21 им. А.С. Пушкина, г. Ош

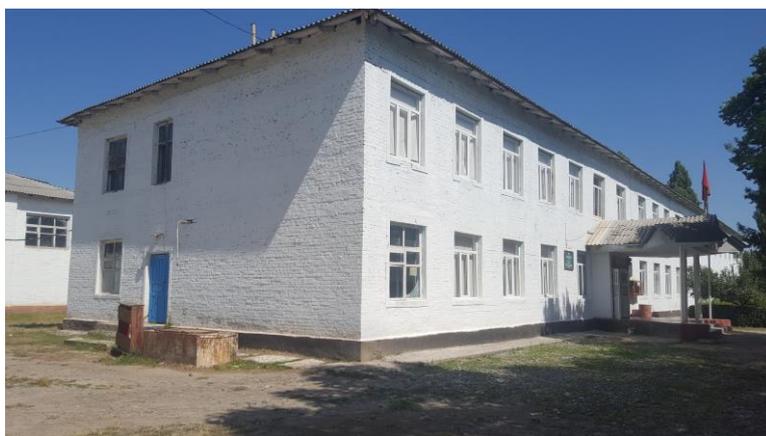
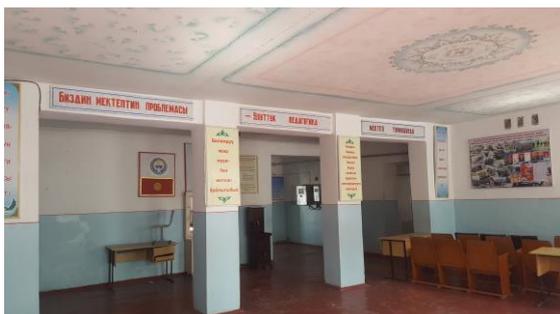
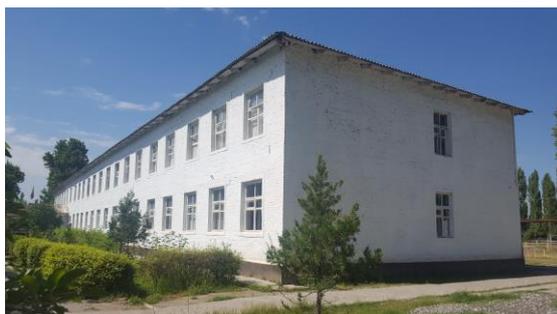
Рис.5 – Здание школы со стенами из кирпичной кладки с железобетонными включениями, школа №20 им. М. Маткаримова, Сузак

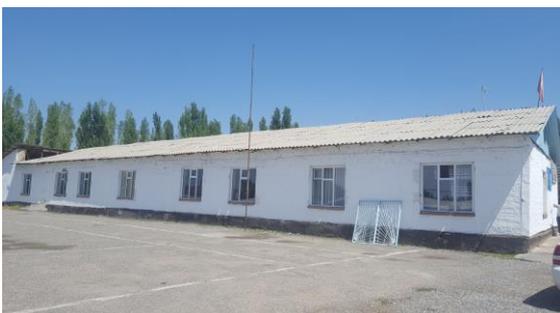
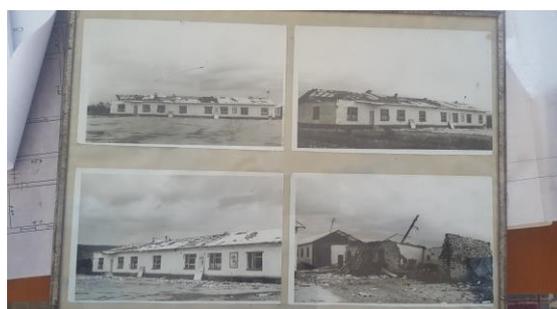
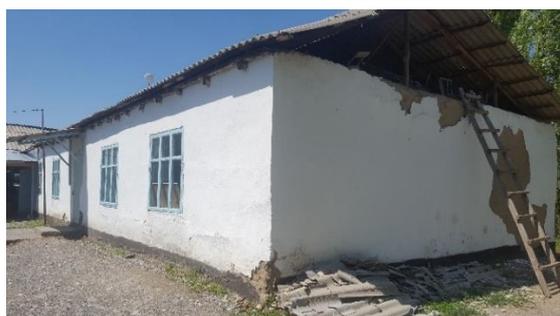
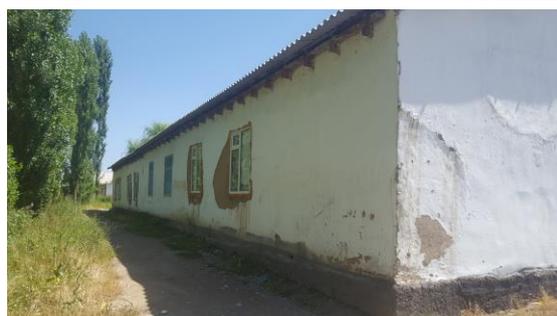
Рис. 6 – Блоки школьных зданий со стенами из глинистых материалов, построенные без проекта и методом ашара, школа №78 им. З. Бакирова, Сузак

Здания со стенами из глинистых материалов, построенные без проекта или методом ашара, не отвечают требованиям современных норм и являются сейсмоопасными. Усиление таких зданий, как правило, является нерациональным, экономически невыгодным и подлежат первоочередному сносу.

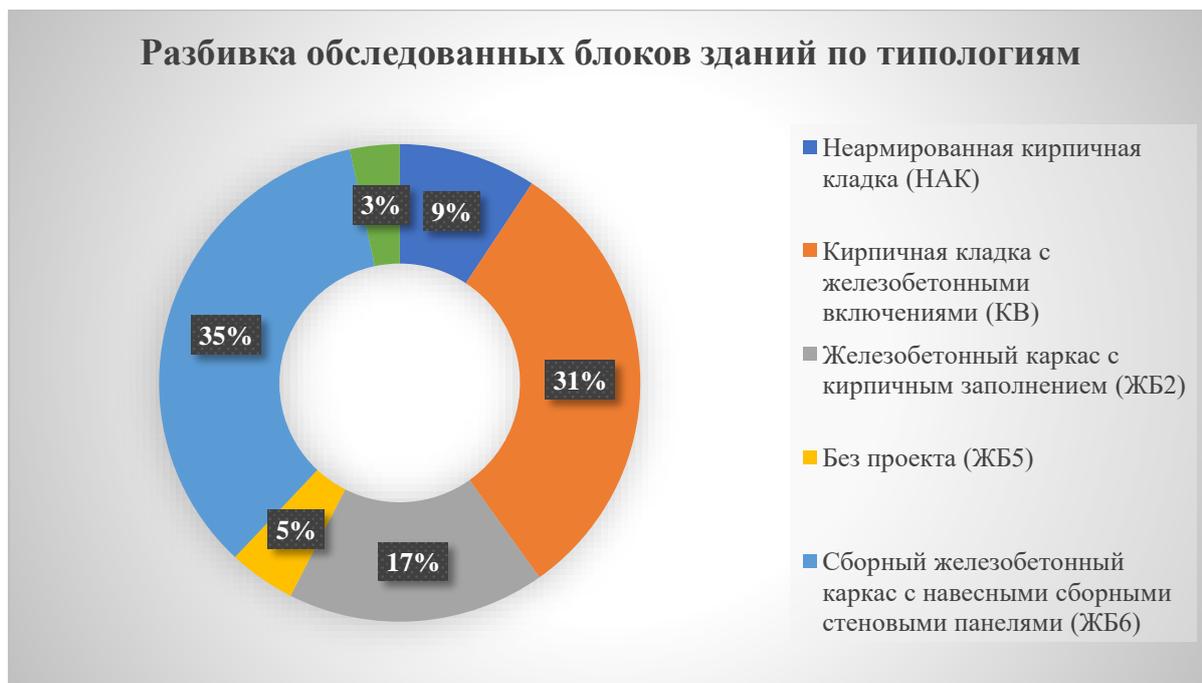
Обследованные здания разделены по конструктивным решениям на разные типы. На рис.7 показано разбивка обследованных зданий по типологиям конструктивных решений.

Рис.7 – Диаграмма распределения обследованных зданий по типологиям

Согласно исследованиям и анализу диаграммы распределения зданий по конструктивным решениям, были определены следующие три типа зданий как наиболее распространенные:

- ЖБ6, Сборный железобетонный каркас со сборными железобетонными стеновыми панелями;
- ЖБ2, Железобетонный каркас с кирпичным заполнением;
- КВ, Кирпичная кладка с железобетонными включениями.

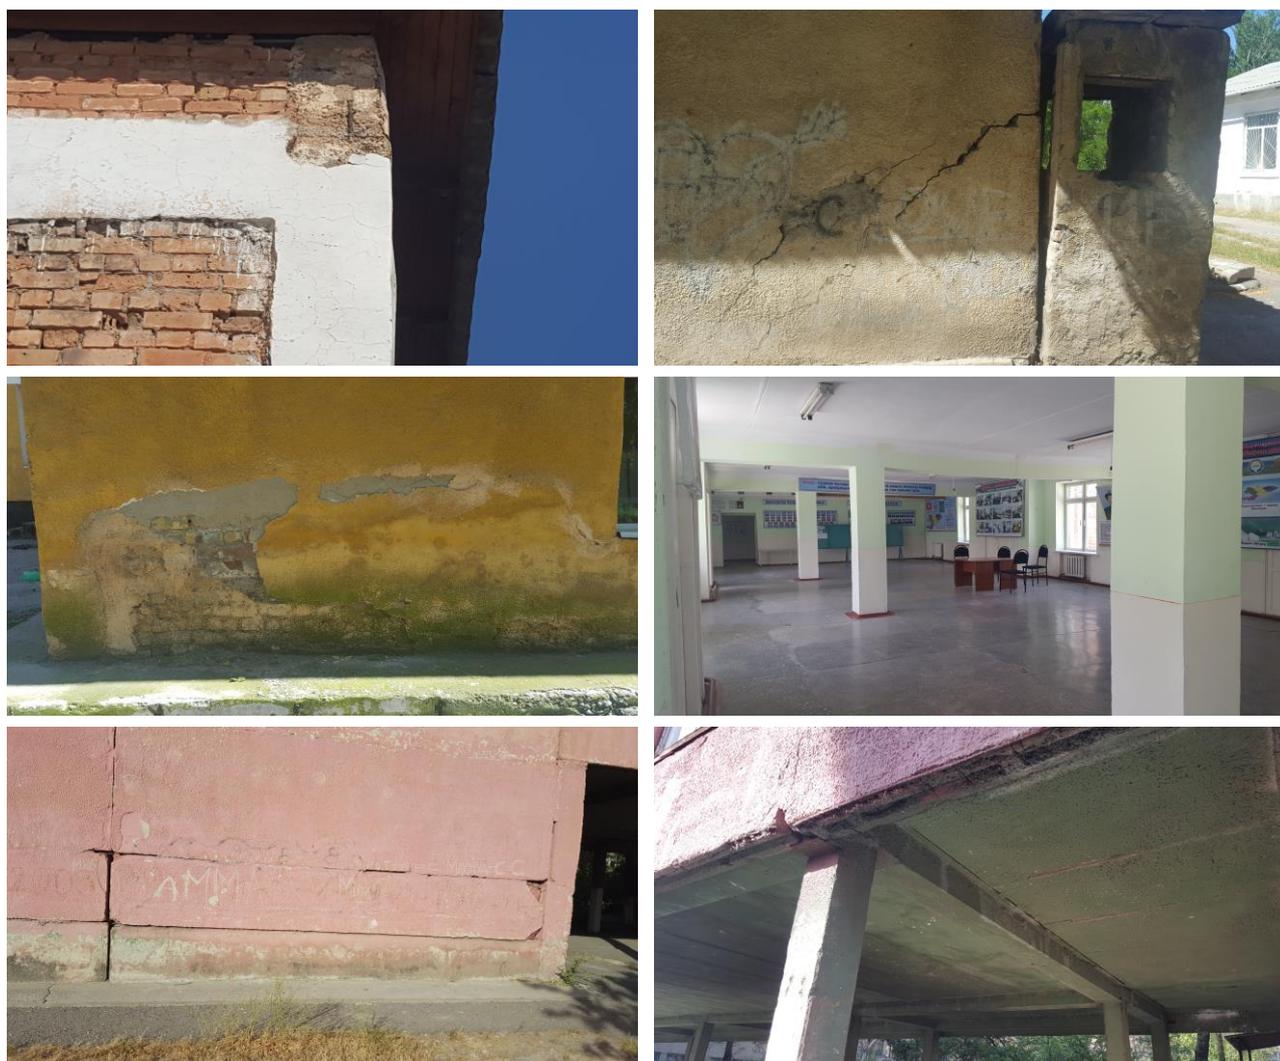
Согласно классификации зданий существующей застройки по степени сейсмостойкости (СН КР 22-01:2018) конструктивные решения зданий отвечают требованиям современных норм. При удовлетворительном качестве выполнения строительно-монтажных работ и удовлетворительном фактическом состоянии конструкций относятся к сейсмостойким [2]. Но по факту наблюдается такие дефекты как трещины в несущих стенах, прогибы ригелей, отслоение защитных слоев бетона, коррозия арматурных стержней, осадки фундамента и т.д. На рис. 8 показаны некоторые дефекты конструкций существующих зданий обследованных школ.

Рис.8 – Дефекты конструкций существующих школьных зданий, зафиксированные во время полевых обследований

Дефектные конструкции зданий должны быть частично или полностью усилены. Существуют разные методы сейсмоусиления зданий, такие как, устройство дополнительной железобетонной стеновой диафрагмы жесткости, усиление стальными связями жесткости, железобетонными обоймами, стальными бандажами, использованием накладок из углеродных высокопрочных волокон (УВВ) и другие.

Здания с несущими стенами из кирпичной кладки без железобетонных включений, не отвечают требованиям современных норм и являются опасными для эксплуатации. Для усиления кирпичных стен выполняется расчетно-аналитическая оценка сейсмостойкости зданий и определяются соответствующие мероприятия по повышению несущей способности. Для усиление таких зданий, можно использовать метод установки железобетонных включений бурением стен в вертикальном или горизонтальном направлениях в существующие кирпичные стены [12], усиление железобетонными обоймами (торкретирование) и другие.

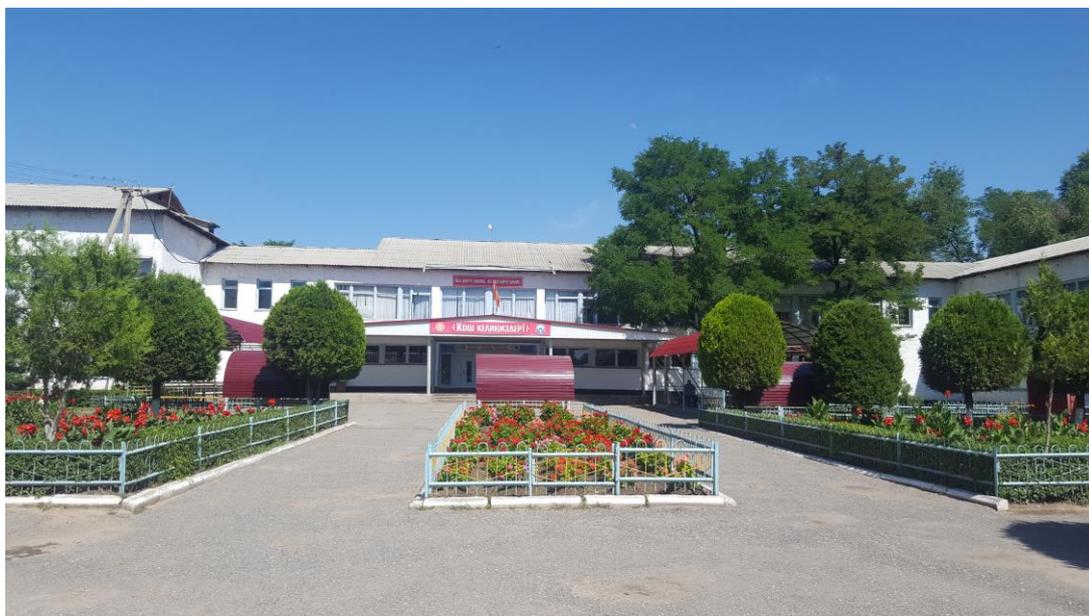
При полевом обследовании, выявлено что, качество эксплуатации большинства школьных зданий желает лучшего, из-за чего постепенно ухудшается техническое состояние конструкции. Наблюдены такие недостатки как, отсутствие водоотводных труб на уровне крыши и в уровне фундамента, отсутствие дренажных каналов для отведения грунтовых вод, отсутствие вентиляции внутри зданий, не организованы атмосферные течи воды из крыши и другие. В основном текущий ремонт производится на лицевой стороне школьных зданий, а дворовые и боковые стороны оставляются в прежнем состоянии. На рис.9 и 10 можно сравнить разницу эксплуатации здания между лицевым фасадом и дворовой стороны.

Рис.9 – Лицевая сторона школы №5 им. Бабура в Сузакском районе

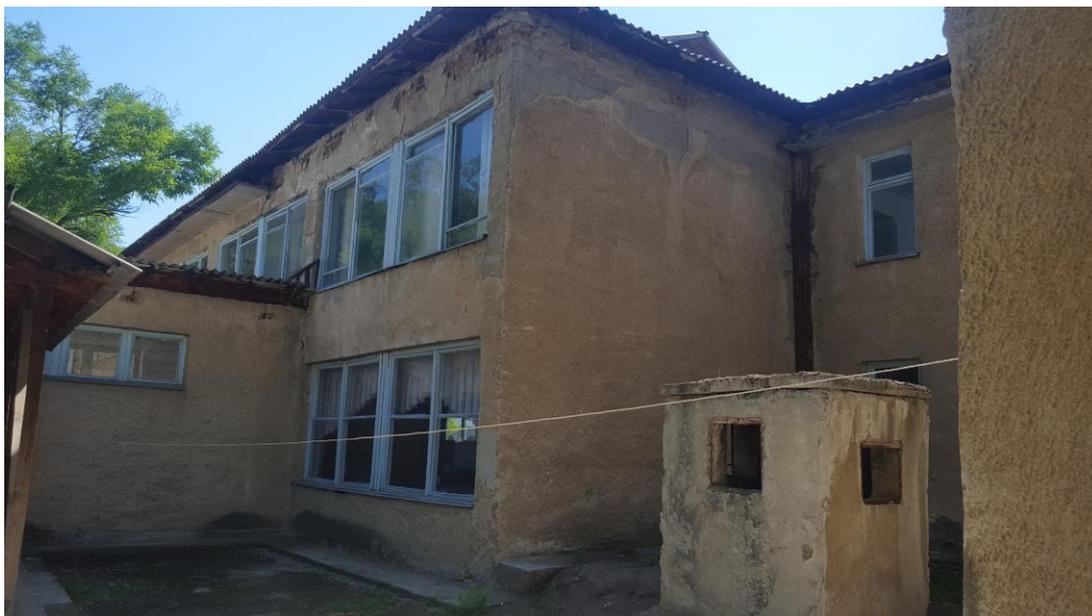
Рис.10 – Дворовая сторона школы №5 им. Бабура в Сузакском районе

Учитывая во внимание вышеуказанное отношение на эксплуатацию зданий, можно сделать вывод, что нет гарантии на сейсмостойкость зданий построенных даже за последнее десятилетие. Поэтому, следует провести обследование всех общественных зданий (школы, детские сады, больницы, мечети, госучреждения, где идет скопление людей) по оценке их сейсмостойкости, разработки методов усиления конструкций для повышения эксплуатационной пригодности. Для осуществления этой цели за небольшой период времени и малыми средствами, отлично подходит зарубежный метод быстрого визуального обследования.
