## ПРИЧИНЫ ПОВРЕЖДЕНИЙ И РАЗРУШЕНИЙ МАЛОЭТАЖНЫХ ЗДАНИЙ

**Аннотация:** в данной статье рассматриваются причины повреждаемости и сейсмостойчивости малоэтажных зданий, построенных из местных материалов.

## REASONS FOR DAMAGE AND DESTRUCTION LOW BUILDINGS

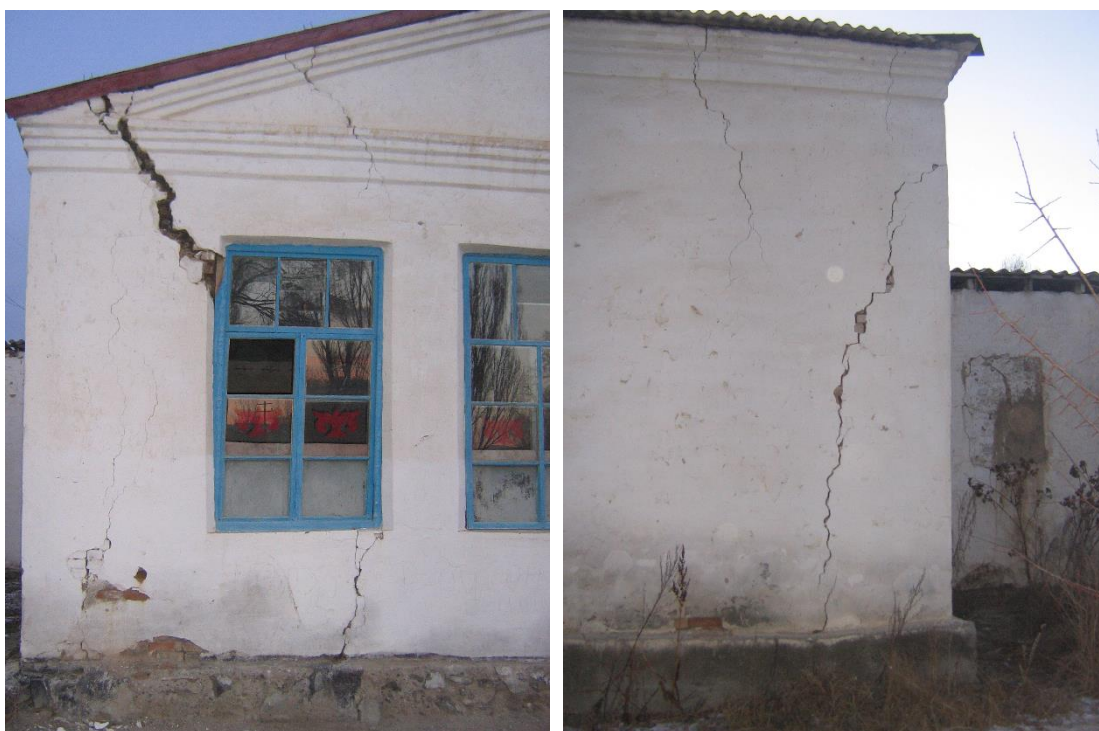
1) В результате семибалльного землетрясения, в 2006 году было разрушено более 6 тыс. домов в Кочкорском районе Нарынской области (магнитудой 6,6 по шкале Рихтера), а также в Ноокатском, Карасууйском, Узгенском районах Ошской области в 2007 году (рис.1.). Основными причинами повреждений фундаментов является отсутствие проведения инженерных изысканий, подготовка основания и проектов. Нарушение технологии работ при возведении фундаментов: значительное число зданий имеет бутовые фундаменты, выполненные с использованием глинистого раствора или фундаменты каменные на глинистом растворе, малая глубина заложения фундаментов, и наконец, отсутствие самого фундамента и т.д. Отсутствие фундаментов приводят глинистые стены к промоканию, с последующим отсыреванием их участков там, где к ним прилегают водосточные трубы или где с внутренней стороны установлены ванны, мойки, раковины.

*Рис.1. Кочкорское землетрясения 2007г, с. Кара-Тоо, здание сельского клуба*

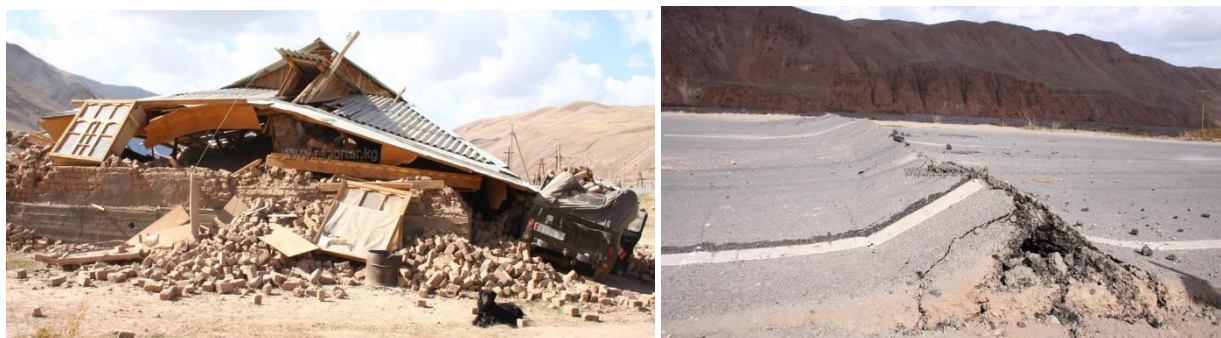
2) В результате восьмибалльного землетрясения 5 октября 2008 года в Алайском районе Ошской области (рис. 2) 75 человек погибли, более 100 были ранены, а также были разрушены 144 жилые дома, повреждены дороги.

В основном были дома со стенами, сооруженными из «кирпича-сырца» или блоков правильной формы, кладка стен зачастую выполняется без соблюдения должной системы перевязки швов. При этом должное заполнение вертикальных швов, также как правило, отсутствует. Здесь, в основном, здания возведены традиционным методом – с выполнением строительных элементов из глинистых материалов, точнее дома со стенами, выполненными из кладки сырого (необожженного) кирпича (рис.2). Основными причинами повреждений являются такие же причины, как отмечены выше в предыдущем примере.

*Рис.1. Состояние домов и дорог после землетрясения в с. Нура -2008 г.*

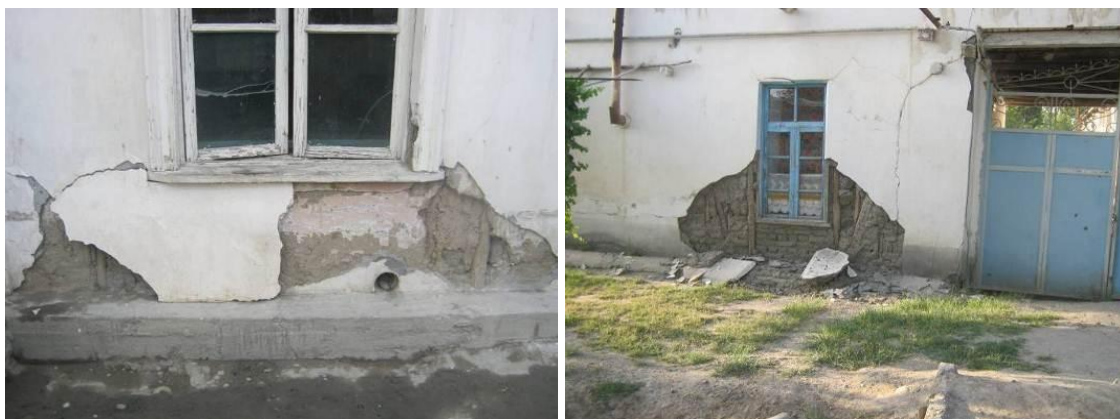
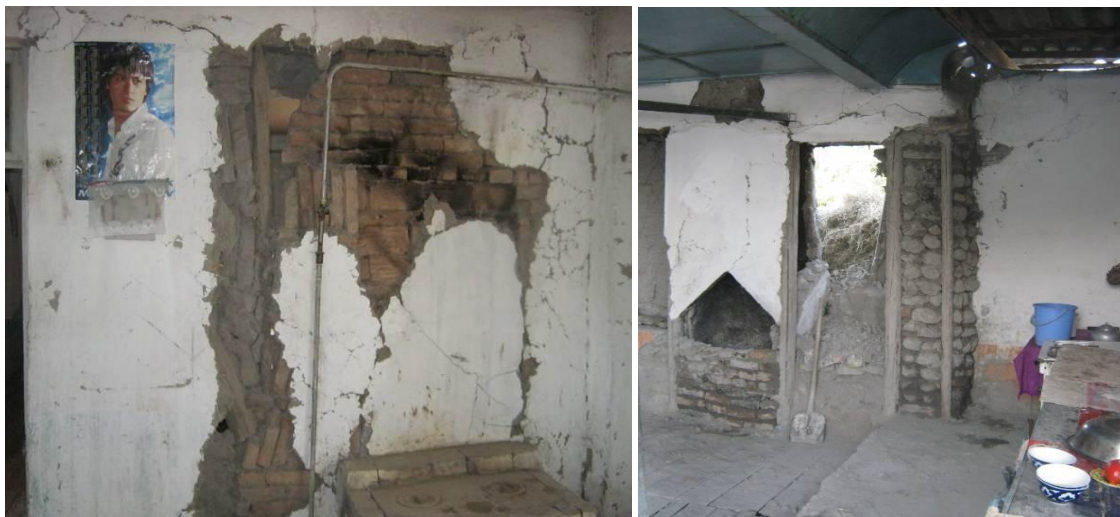
Повреждения являются следствием неправильной организации решетки сынчевого каркаса, отсутствия связевых брусов на уровне низа и верха оконных проёмов (перемычек), шарнирно-подвижных соединений (не воспринимающих горизонтальные сейсмические воздействия) стоек каркаса с несущими балками покрытия.

*Рис. 3. Повреждения стен сынчевых зданий при землетрясении 20.07.2011 г.*

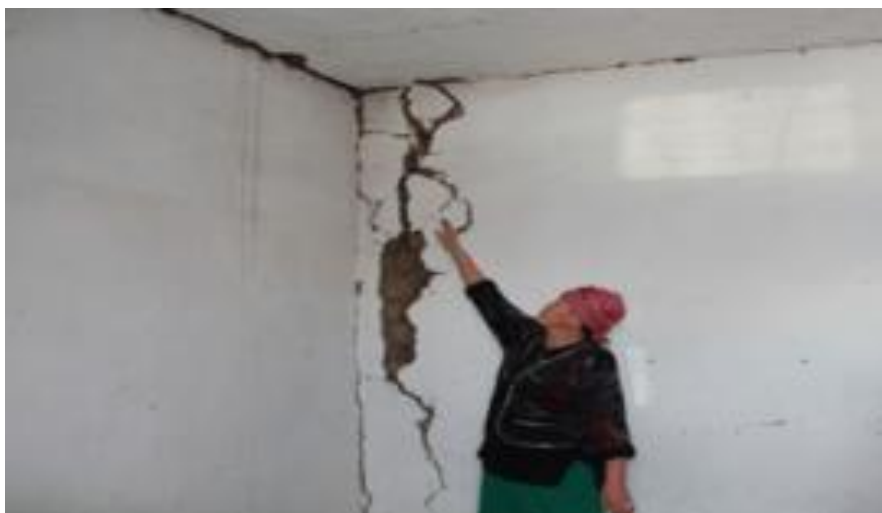
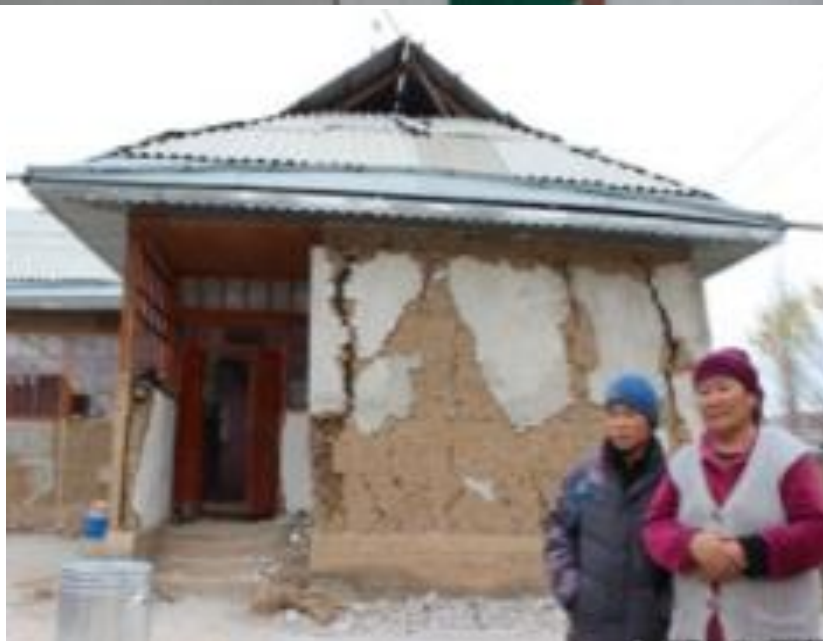
17 ноября 2015 года в селе Чайчи сельского округа Кызыл-Суу Кара-Сууйского района сила толчков во время ночного землетрясения составила 7 баллов. По данным Института сейсмологии НАН КР магнитуда землетрясения составила 6,4. После происшествия, Комиссия по гражданской защите Ошской области обследовала 3381 жилых домов, из которых разрушения I степени зафиксированы в 897 домах, II — 1401 домах, III — 856 домах и IV — 227 домах, 570 домов признаны аварийными в селах Ошской области (рис.4).

*Рис.4. Состояние домов после землетрясения в Карасууйском районе -2015г.*
